MEJORAMIENTO DEL SERVICIO DE INTERPRETACIÓN CULTURAL EN LA IGLESIA SAN CARLOS - SANTUARIO PANTEÓN NACIONAL DE LOS PRÓCERES

Trabajo de suficiencia profesional para optar por el título profesional de Arquitecto

7.3. Material técnico de proyecto "Mejoramiento del servicio de interpretación cultural en la Iglesia San Carlos-Santuario Panteón Nacional de los Próceres".

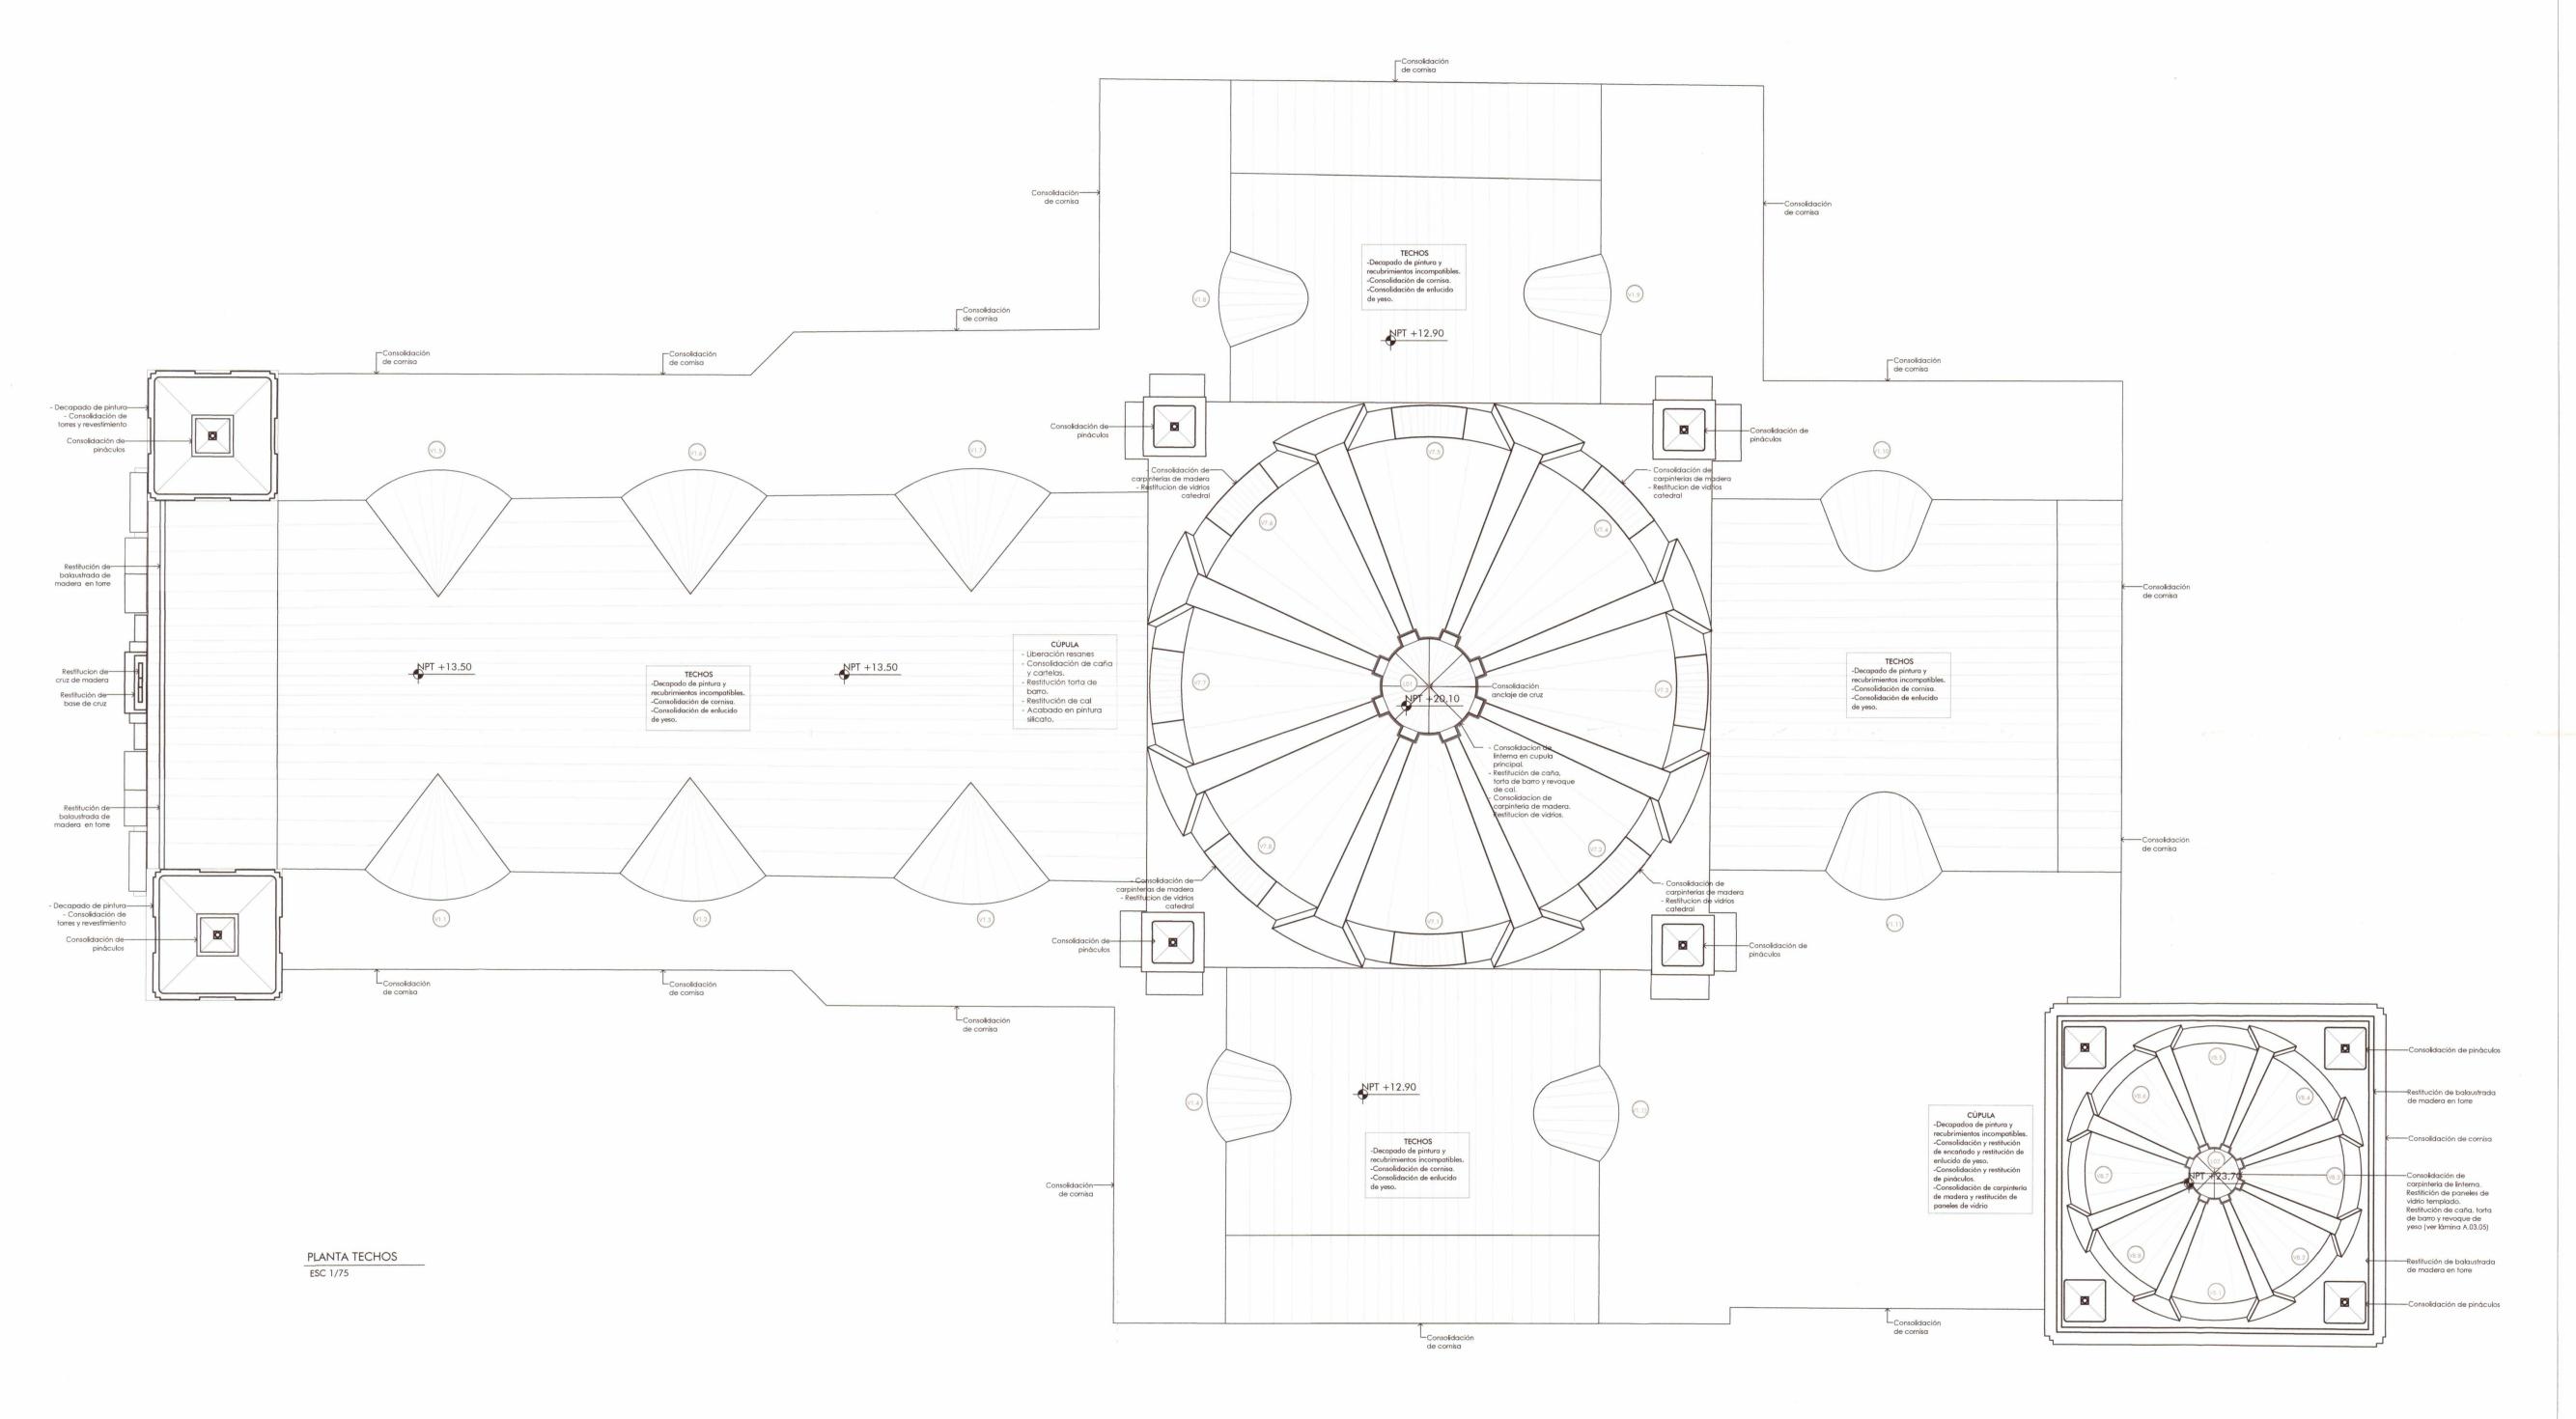
P-02

Plano: PROPUESTA DE TECHO MEJORAMIENTO DEL SERVICIO DE INTERPRETACION CULTURAL EN LA IGLESIA DE SAN CARLOS - SANTUARIO PANTEON NACIONAL DE LOS PROCERES

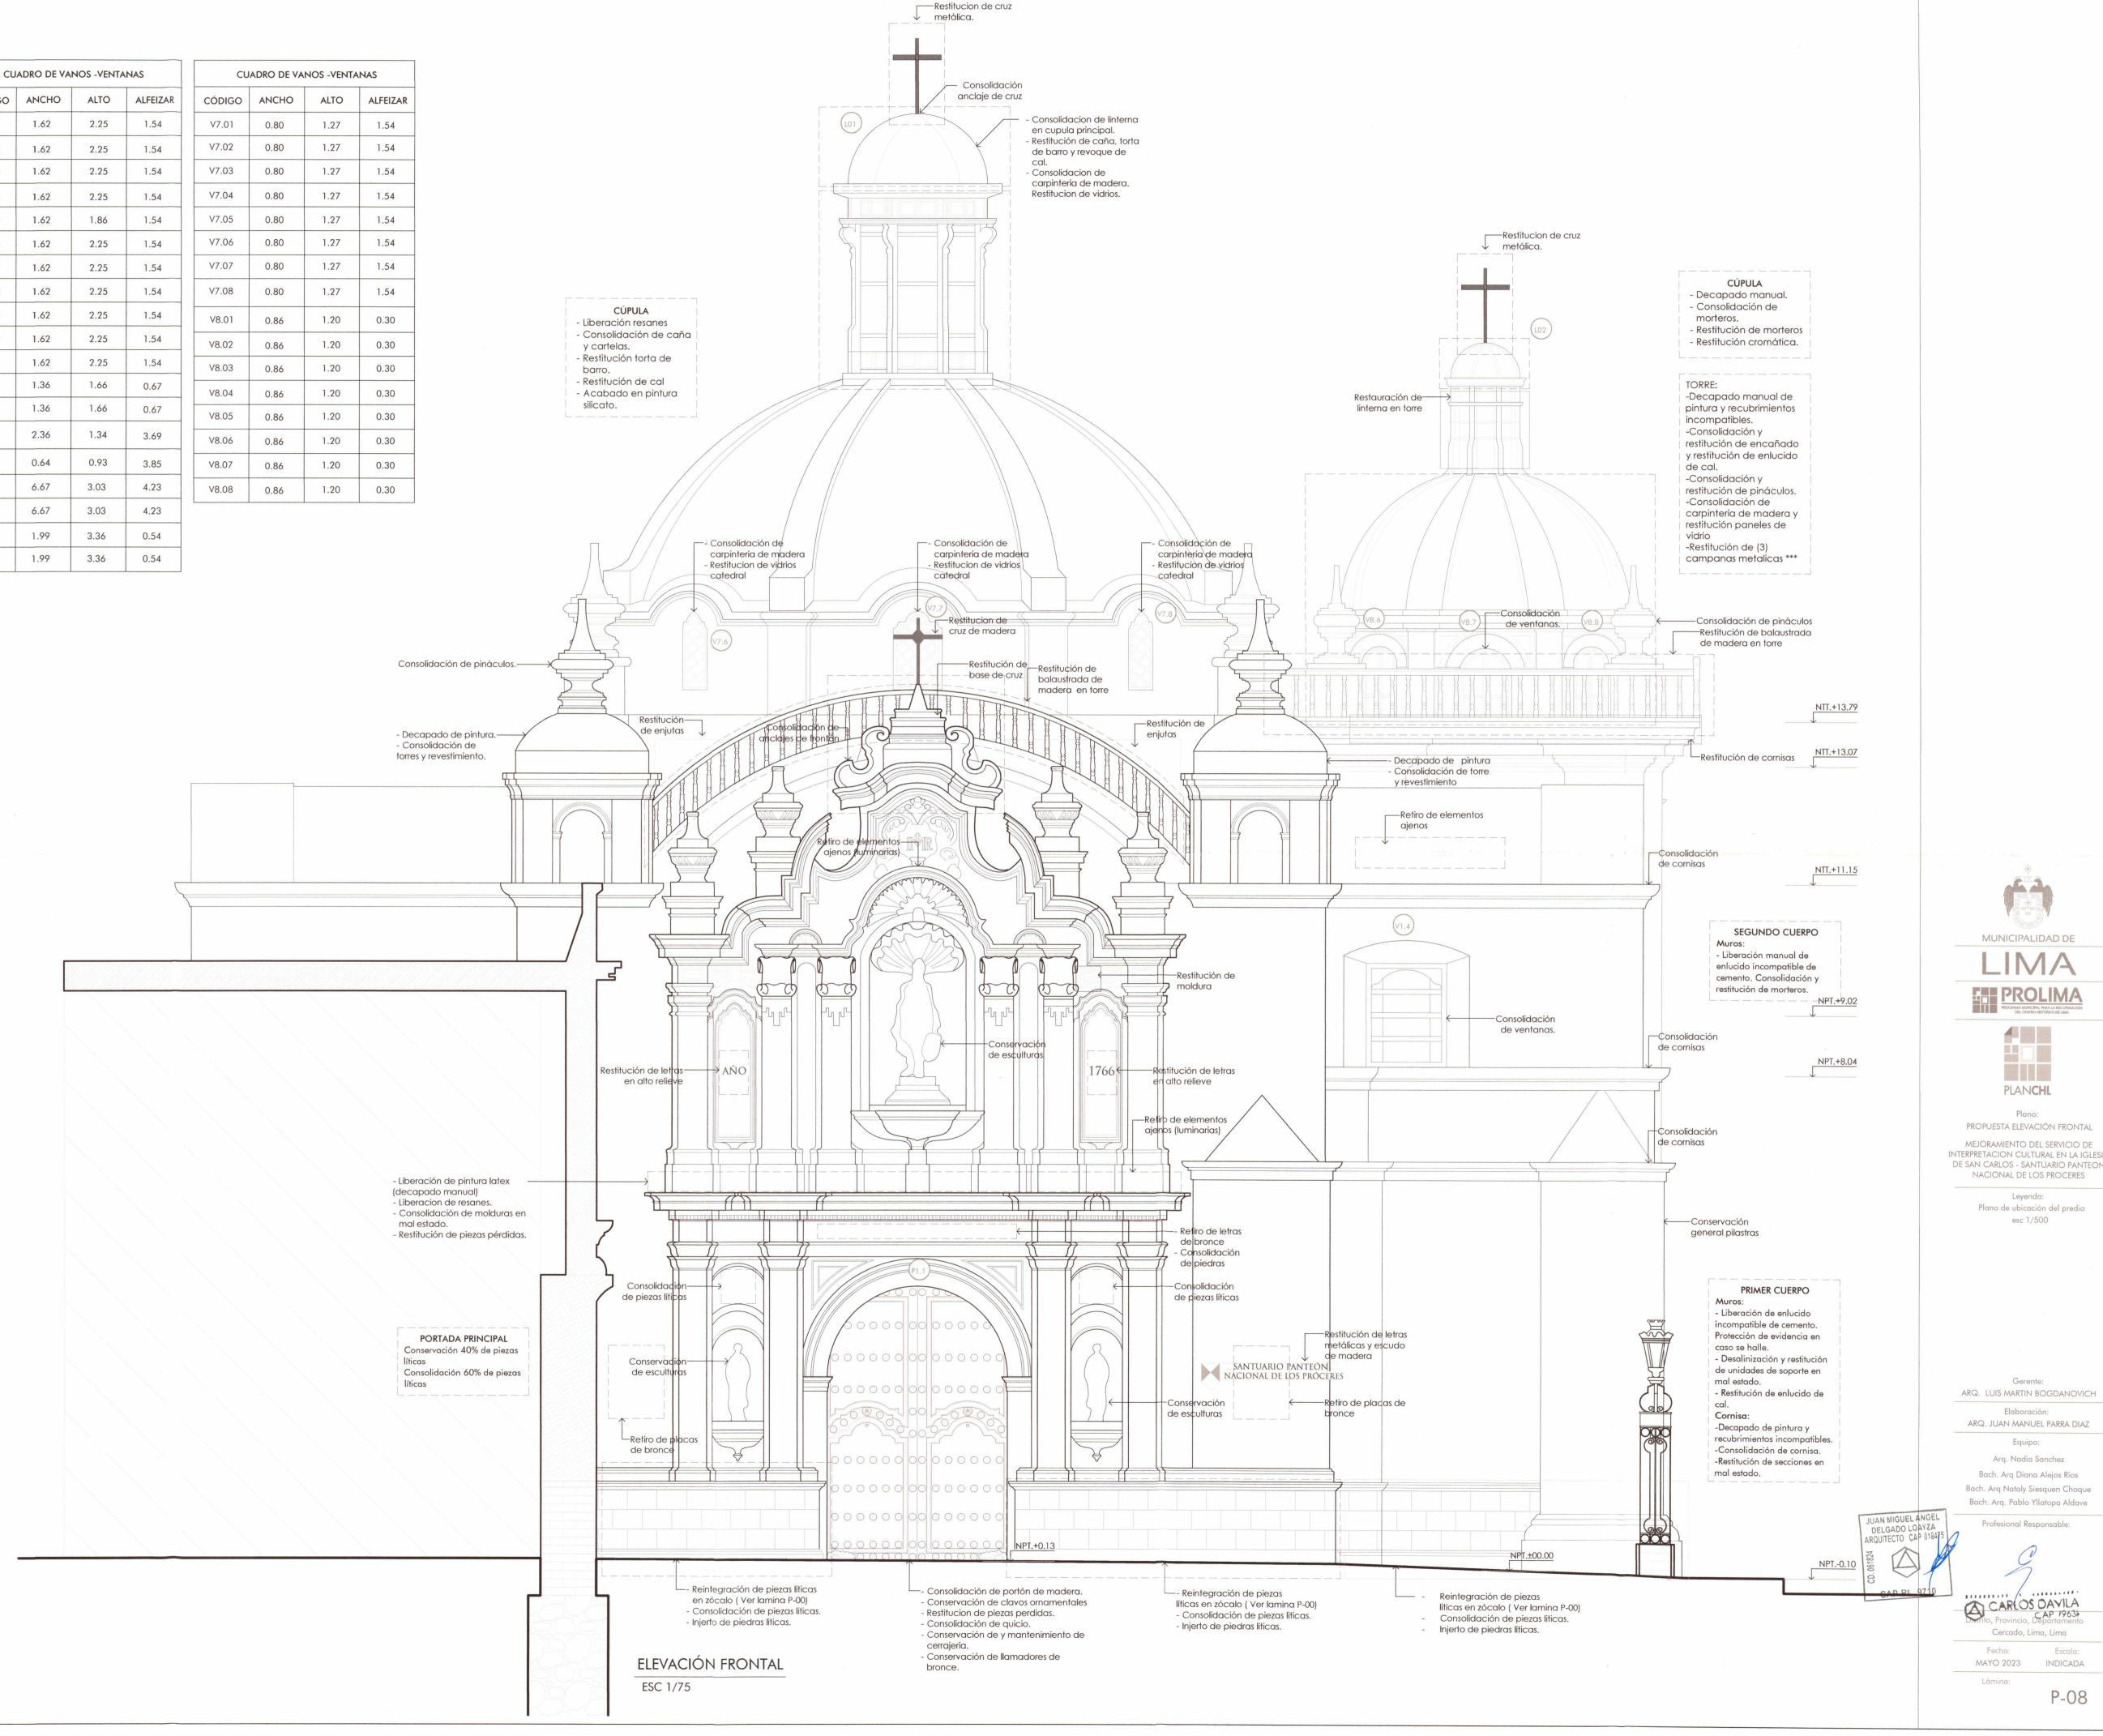
PROPUESTA ELEVACIÓN FRONTAL MEJORAMIENTO DEL SERVICIO DE INTERPRETACION CULTURAL EN LA IGLESIA DE SAN CARLOS - SANTUARIO PANTEON NACIONAL DE LOS PROCERES

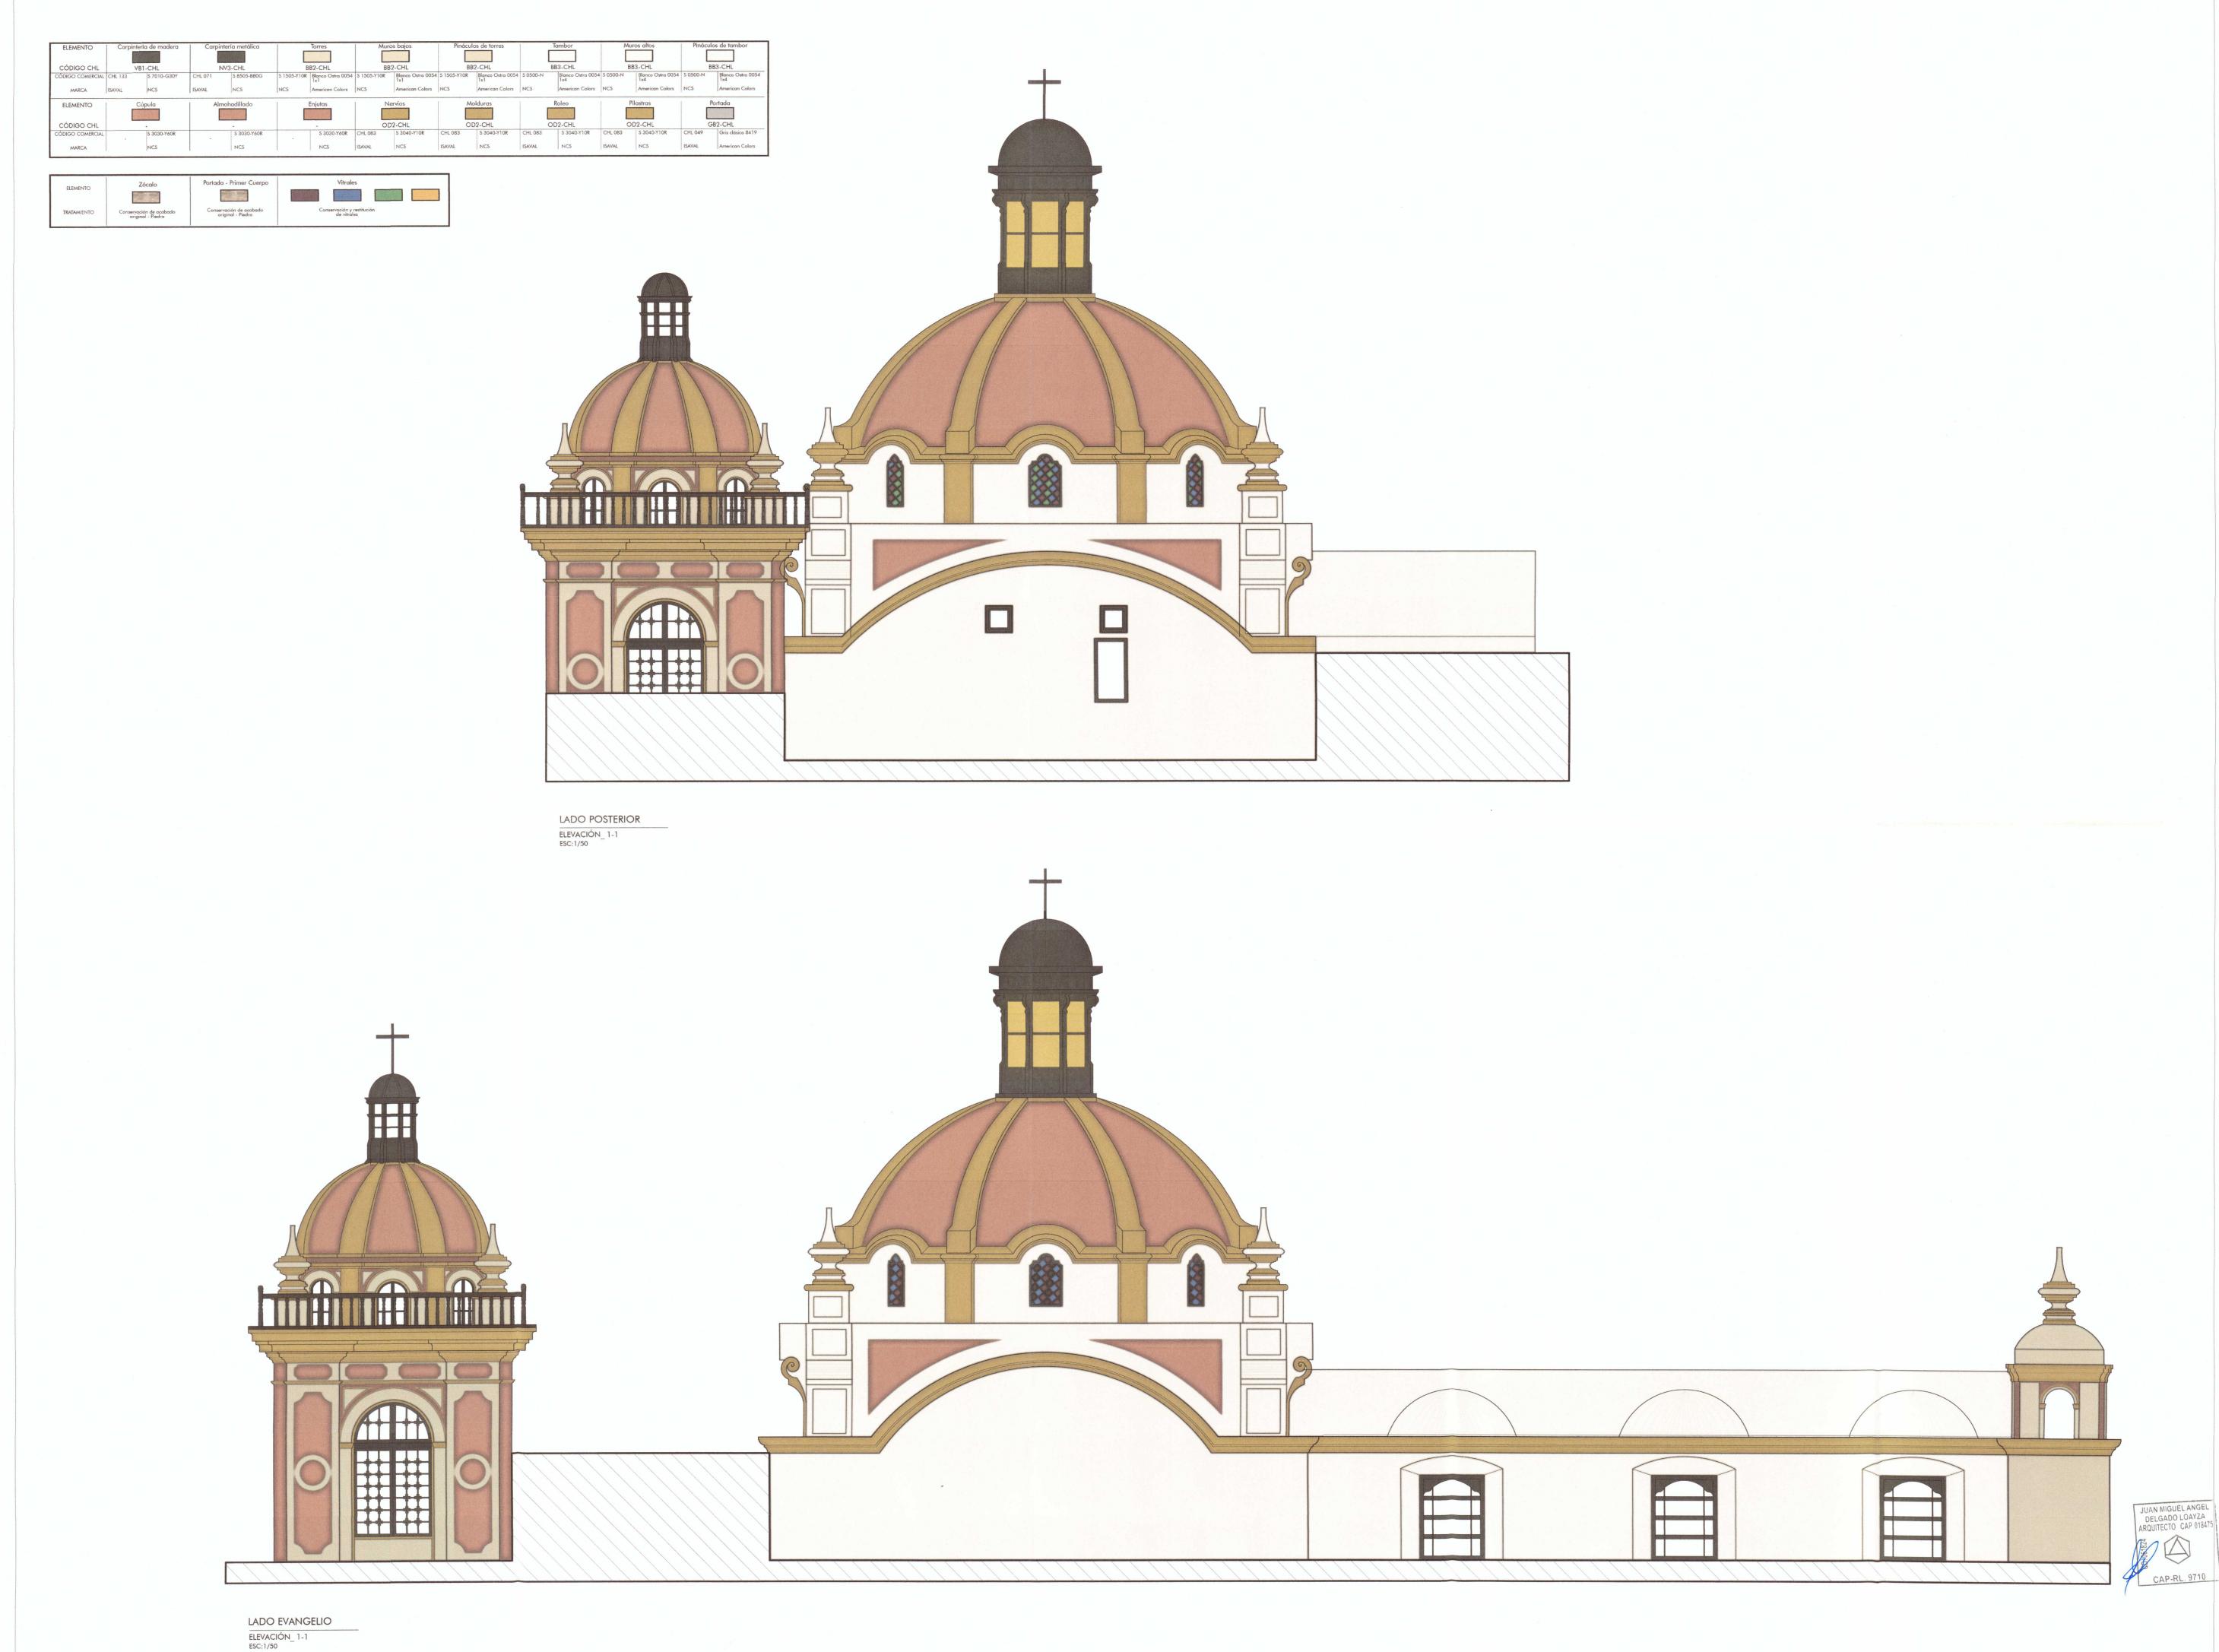
Distrito, Provincia, Departamento
Cercado, Lima, Lima
Fecha: Escala:
MAYO 2023 INDICADA
Lámina:
PC-13

PLANCHL
Plano:
PROPUESTA DE COLOR

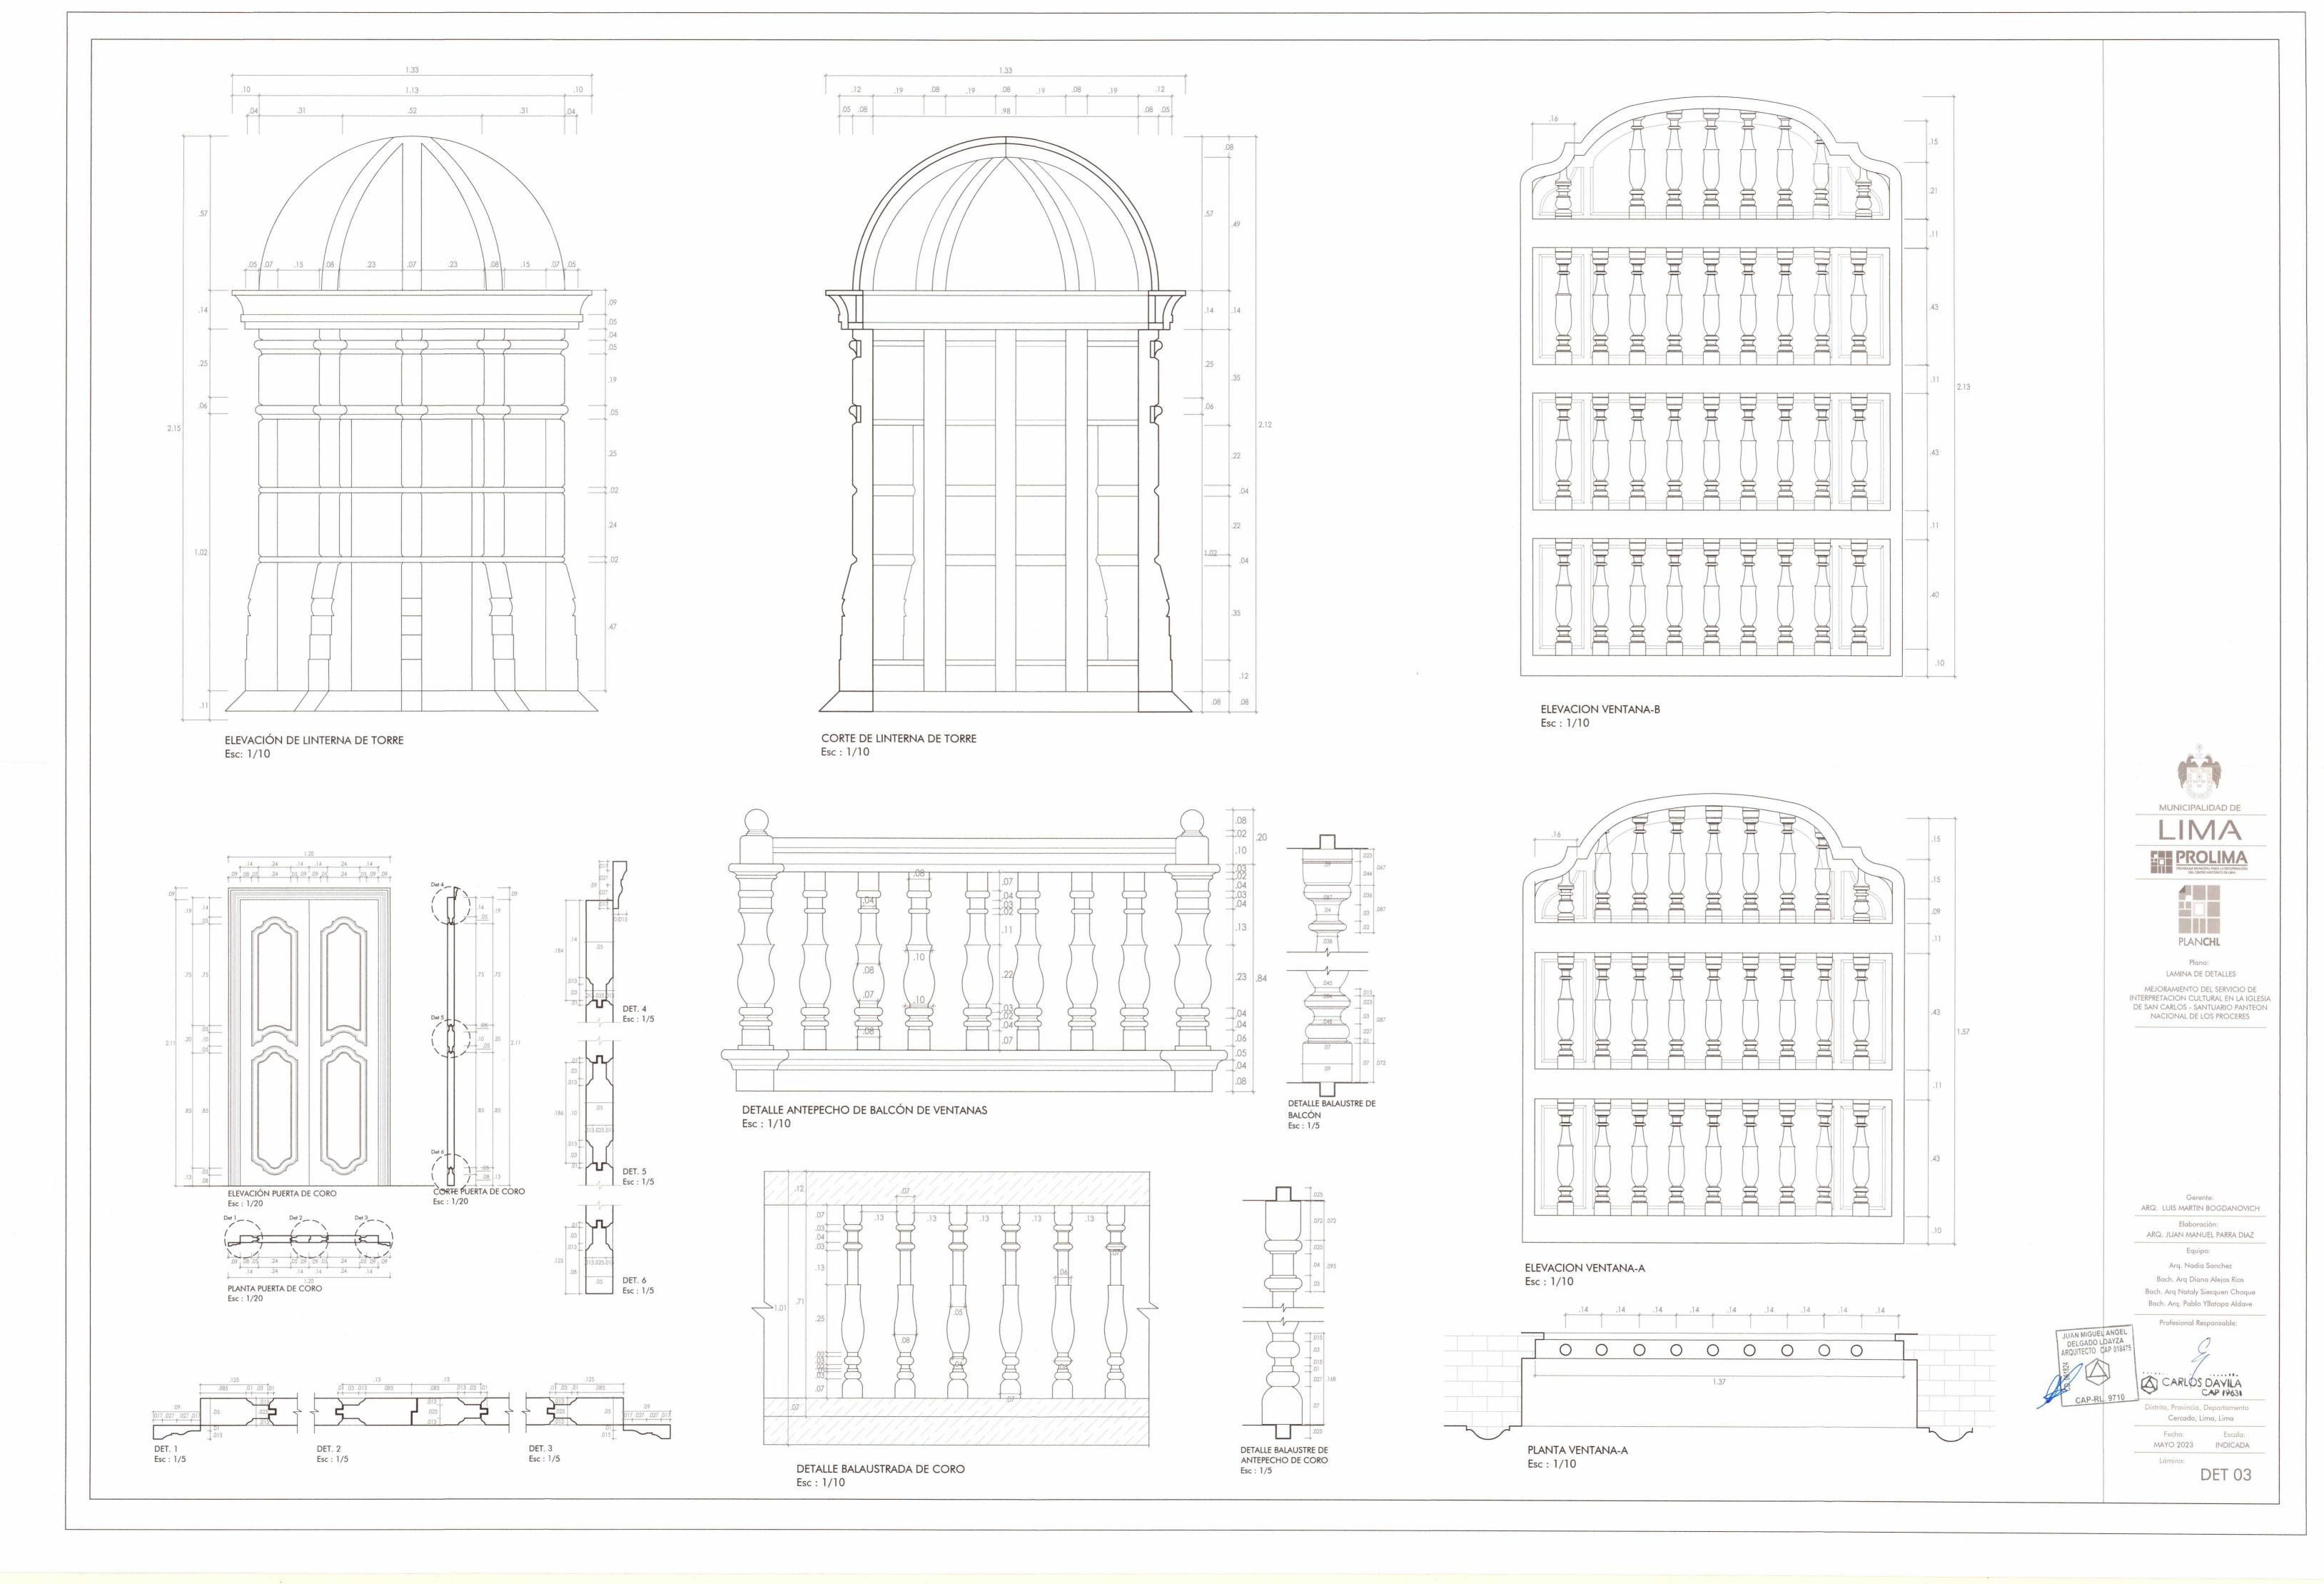
## ELEVACIÓN

PROPUESTA DE BALAUSTRADA EN TORRE Esc: 1/20

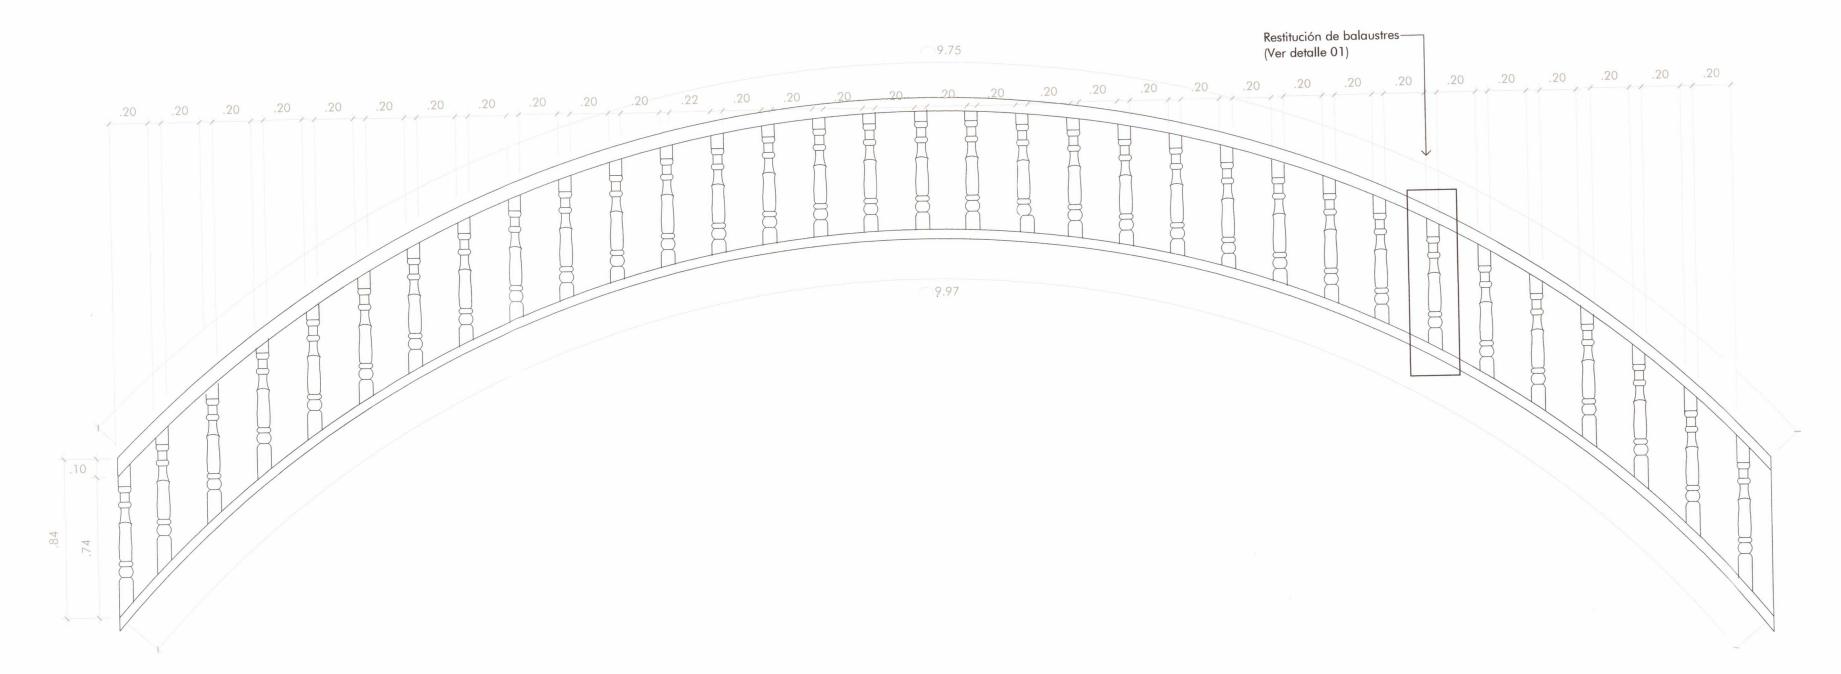
PROPUESTA DE BALAUSTRADA EN PORTADA PRINCIPAL Esc:1/20

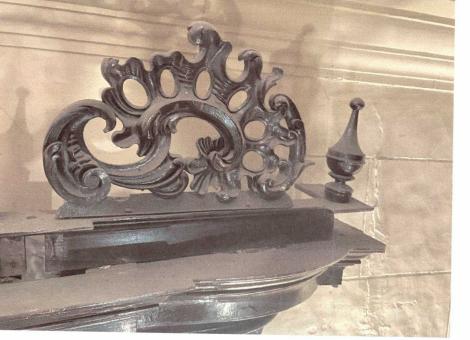
Imagen 02: Crestería rocalla a restituir en la parte superior del tribuna. Fuente propia.

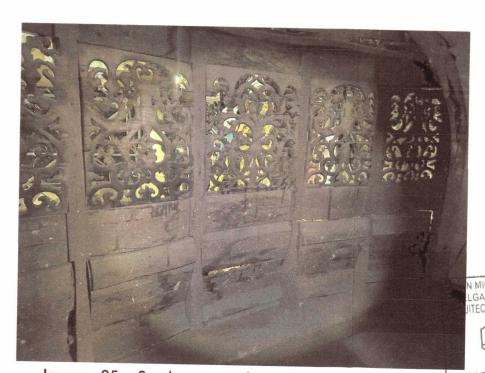
Imagen 03 y 04 : Muestra de la forma de la celosía en la parte superior del tribuna. Fuente propia.

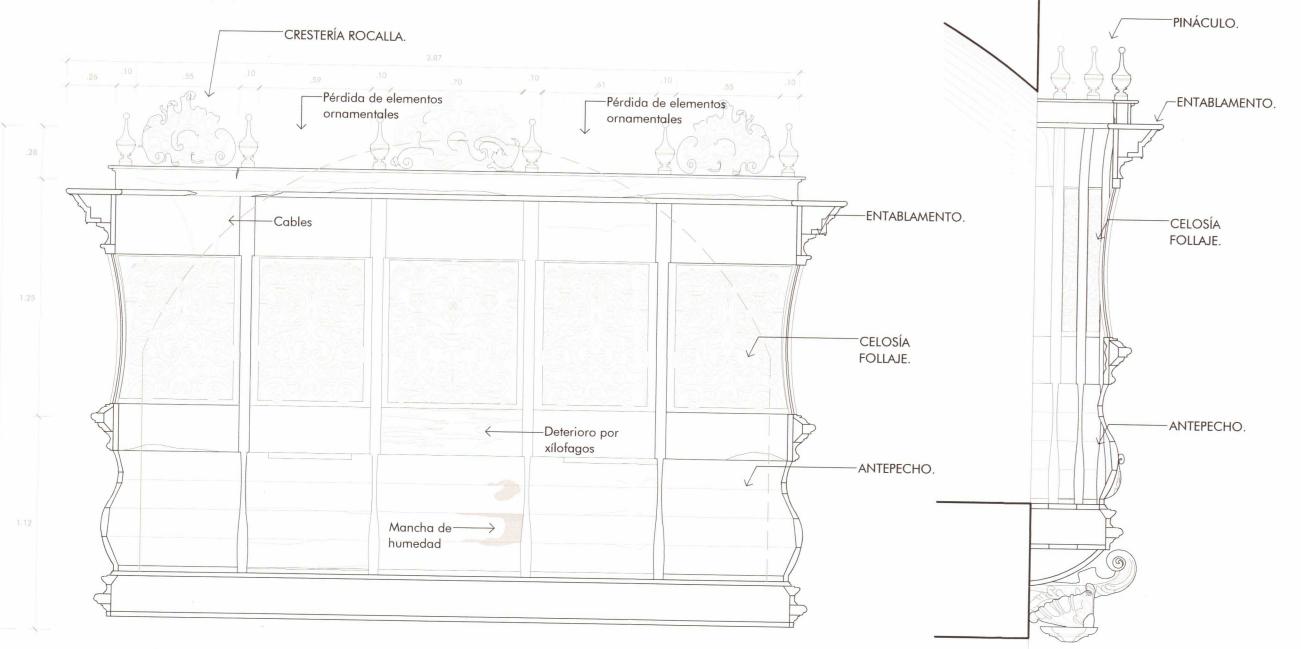
## ELEVACIÓN- TRIBUNA DE EVANGELIO

ESTADO ACTUAL ESC:1/20

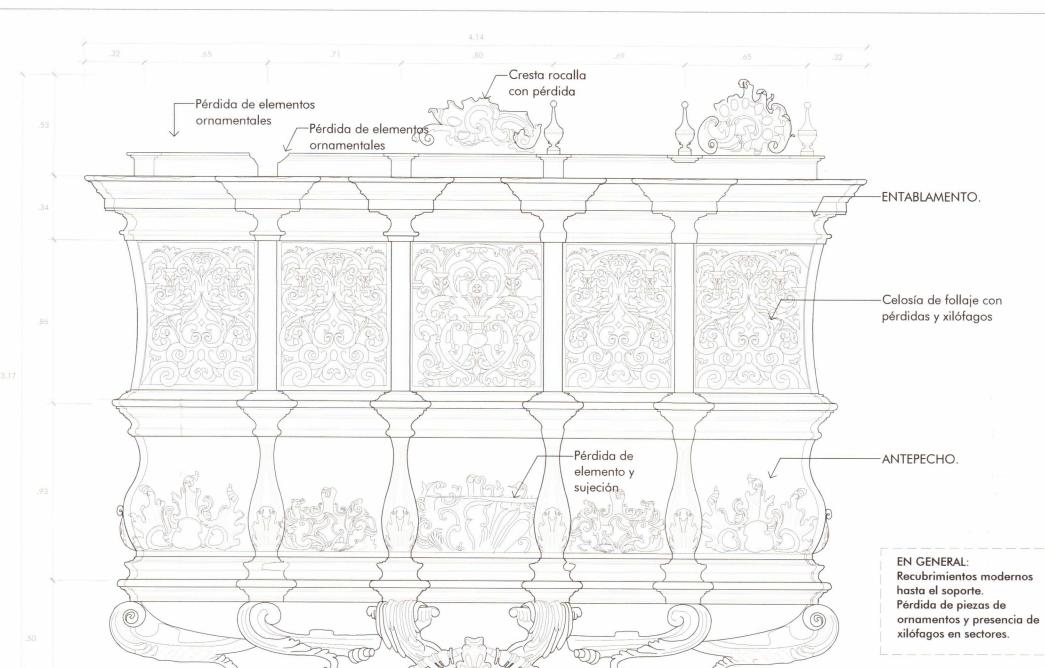
CORTE A-A' - TRIBUNA DE EVANGELIO ESTADO ACTUAL ESC:1/20

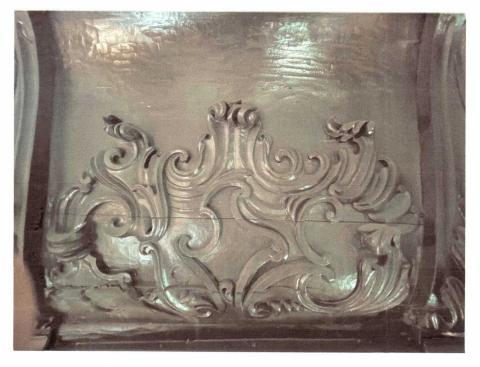
Imagen 02 : Algunas fisuras en direccion horizontal que se pueden observar en partes del antepecho. Fuente propia.

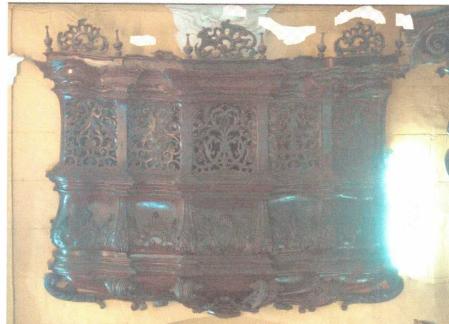
Imagen 03: Ortofoto del tribuna de Evangelio. Fuente propia.

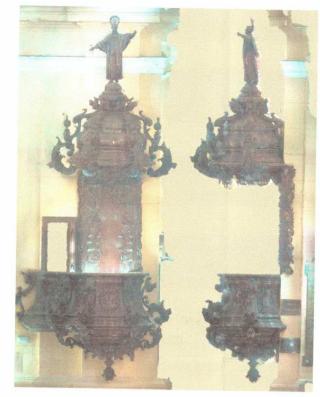
Imagen 01: Ortofoto del púlpito. Fuente propia.

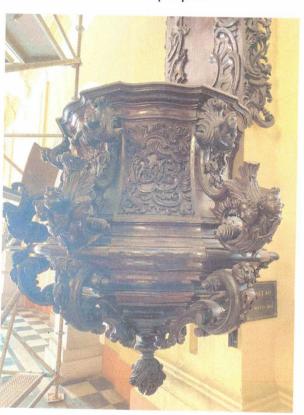
Imagen 02: Cátedra del pulpito en estado de conservación regular. Fuente propia.

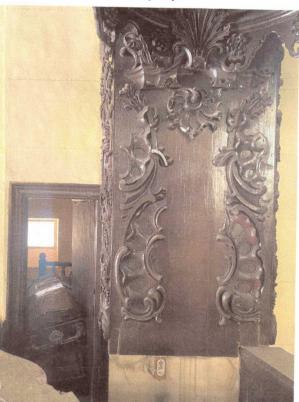
Imagen 03: Se observa pérdida de molduras en el respaldar del pulpito.

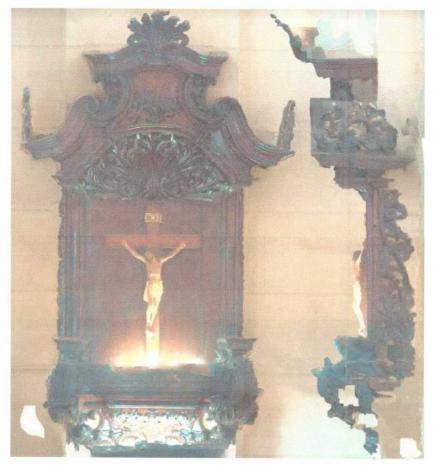
Imagen 01: Ortofoto del inspiratorio. Fuente propia.

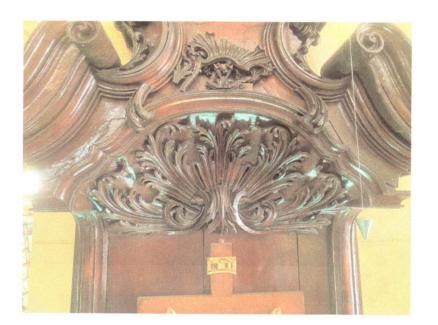
Imagen 02: Se observa algunas pérdidas y fisuras leves en el frontón. Fuente propia.

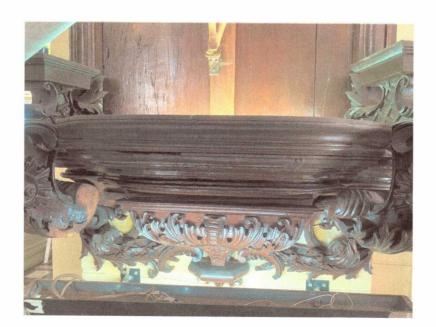
Imagen 03: Existen cornisas sobrepuestas que no van con el diseño original del inspiratorio.

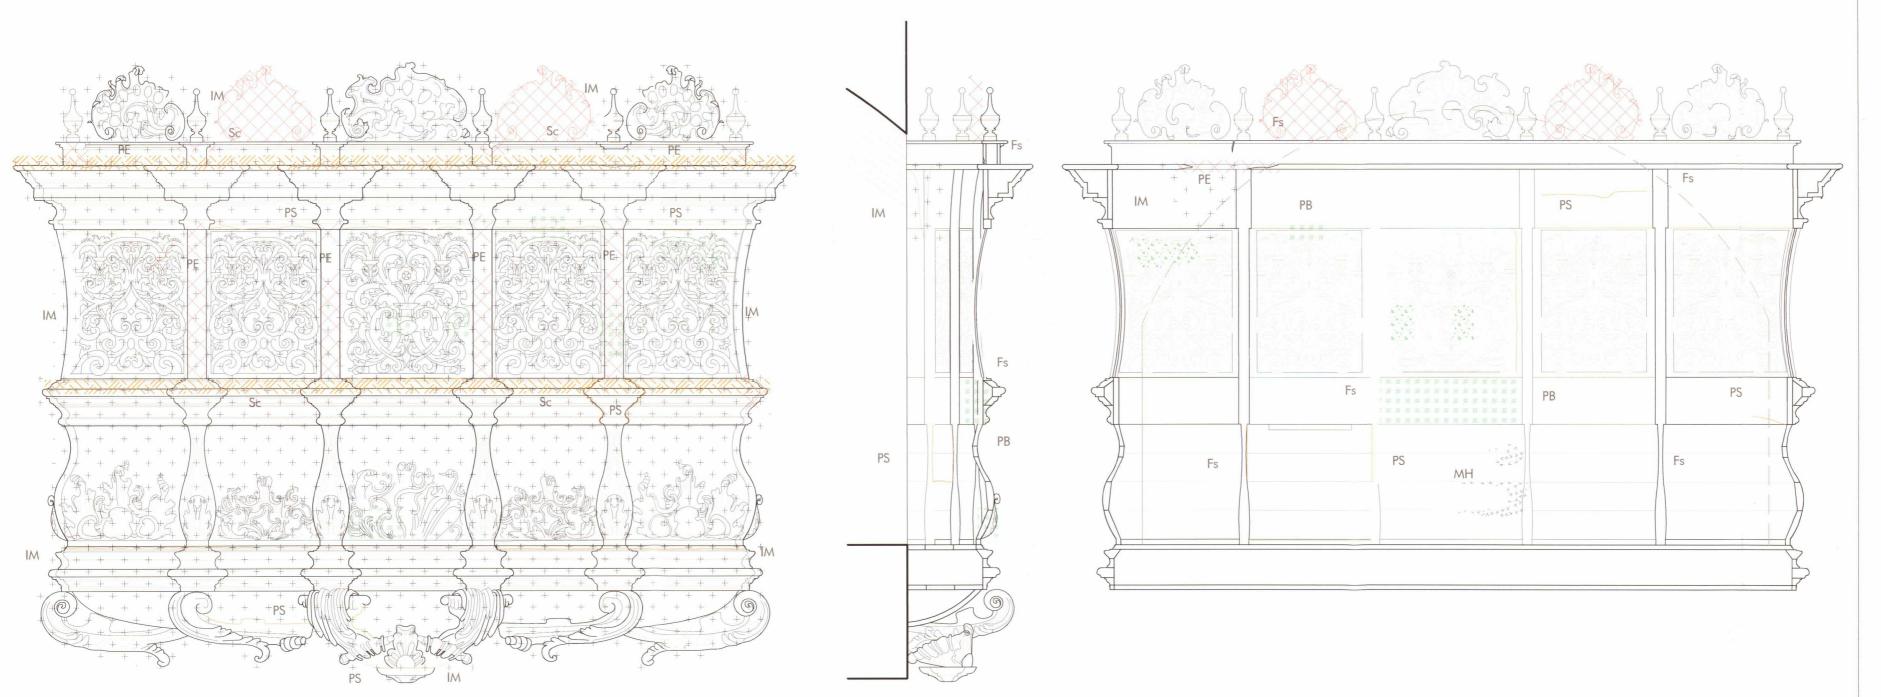
ELEVACIÓN- TRIBUNA DE EVANGELIO DIAGNÓSTICO ESC:1/20

CORTE A-A' - TRIBUNA DE EVANGELIO DIAGNÓSTICO ESC:1/20

ELEVACIÓN INTERIOR- TRIBUNA DE EVANGELIO DIAGNÓSTICO

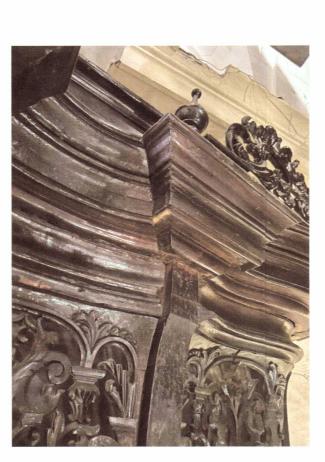
Imagen 01: Se visualiza recubrimientos posteriores y pequeñas perdidas en el entablamento superior. Fuente propia.

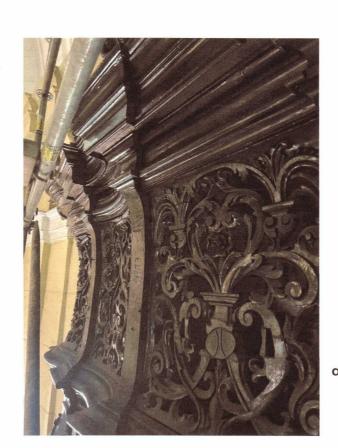
Imagen 02: Se visualiza algunas pérdidas de molduras entre celosias de follaje. Fuente propia.

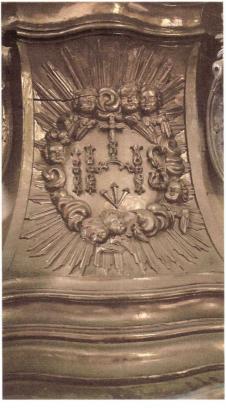
Imagen 01: Conservacion de molduras dentro de càtedra pero se observa algunas fisuras pequeñas.

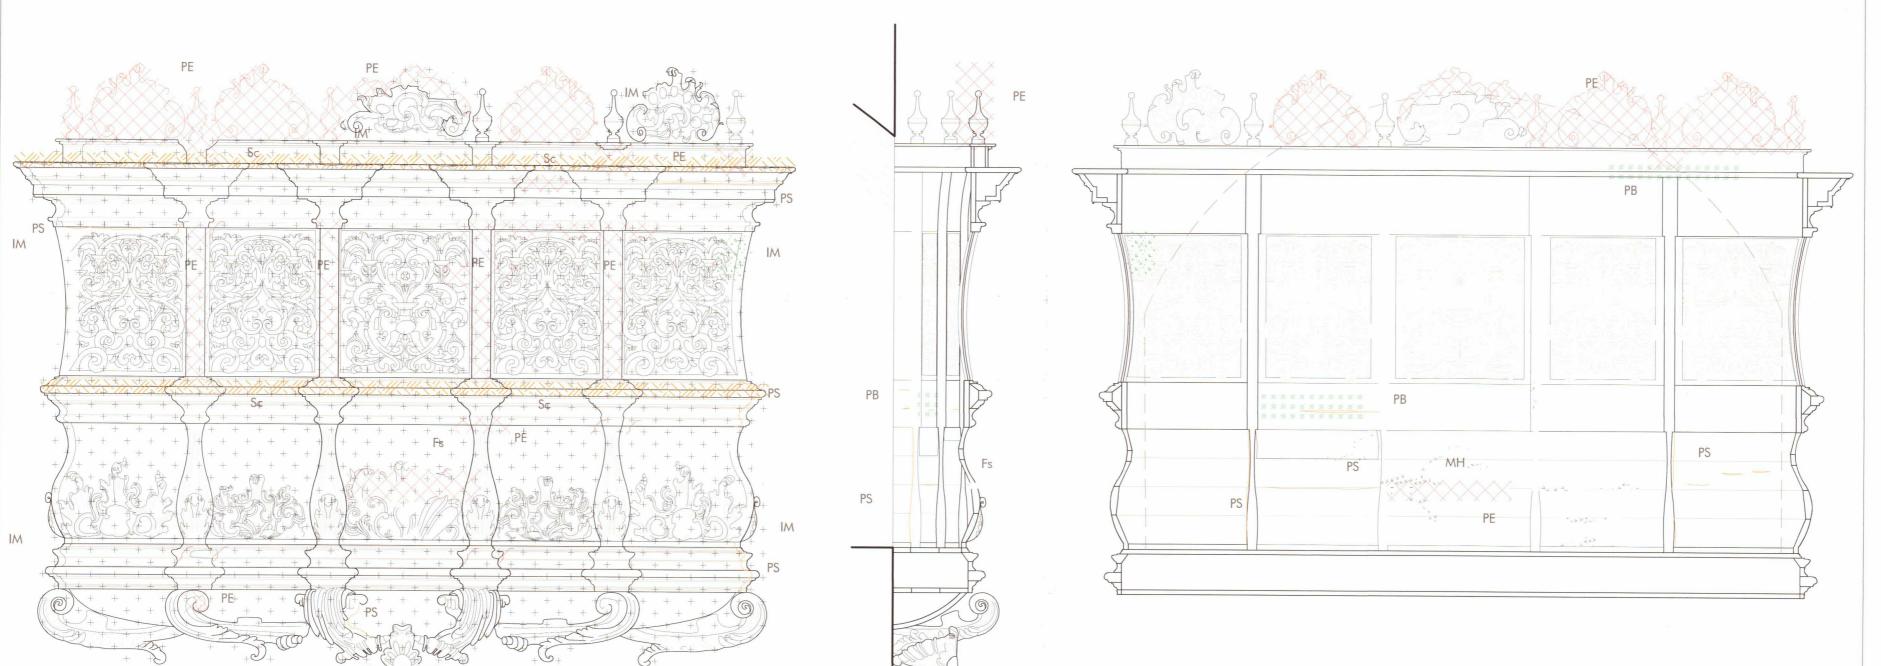
ELEVACIÓN- TRIBUNA DE EPÍSTOLA

DIAGNÓSTICO ESC:1/20 CORTE A-A' - TRIBUNA DE EPÍSTOLA

ELEVACIÓN INTERIOR- TRIBUNA DE EPÍSTOLA
DIAGNÓSTICO
ESC:1/20

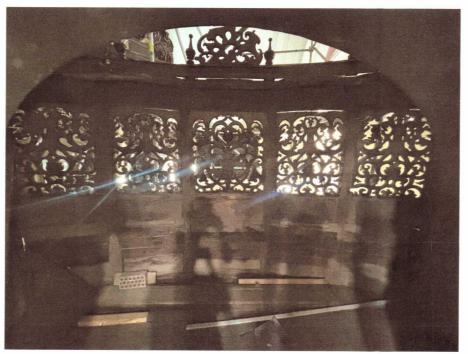
Imagen 01: Se visualiza la manchas de húmedad y desgaste de la madera . Asi como suciedad en todo el interior del tribuna. Fuente propia.

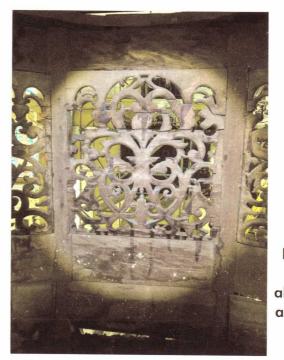
Imagen 02: Se visualiza
pérdida de sujeción en
algunas tablas de madera,
asi como pérdida de masa
por deterioro.
Fuente propia.
