MEJORAMIENTO DEL SERVICIO DE INTERPRETACIÓN CULTURAL EN LA IGLESIA SAN CARLOS - SANTUARIO PANTEÓN NACIONAL DE LOS PRÓCERES

Trabajo de suficiencia profesional para optar por el título profesional de Arquitecto

7.3. Material técnico de proyecto "Mejoramiento del servicio de interpretación cultural en la Iglesia San Carlos-Santuario Panteón Nacional de los Próceres".

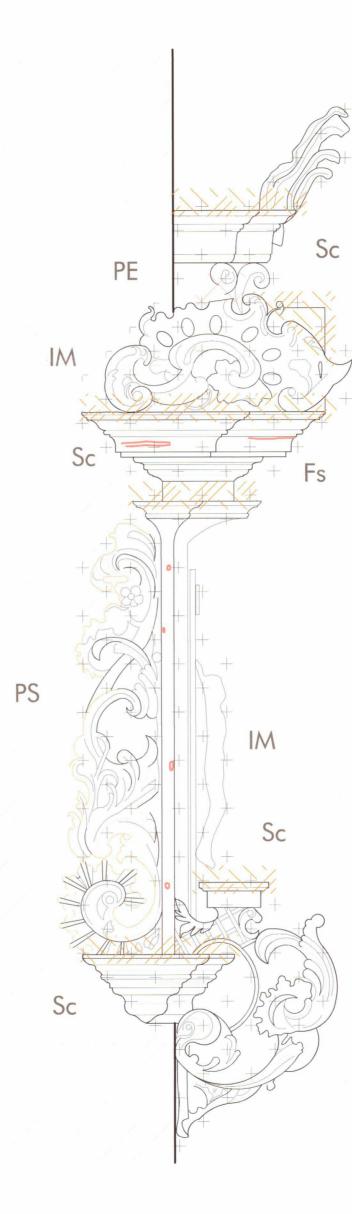
ELEV.LATERAL- INSPIRATORIO

DIAGNÓSTICO ESC:1/10

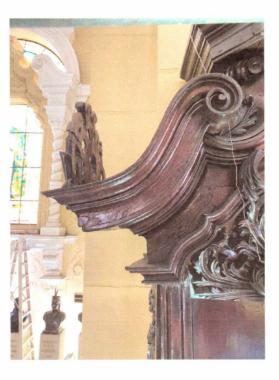
Imagen 01: Se visualiza recubrimientos posteriores ocasionando separacion en diferentes partes del inspiratorio. Fuente propia.

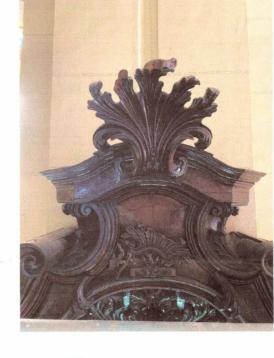
Imagen 02: Pérdida de pequeñas secciones de madera. Fuente propia.

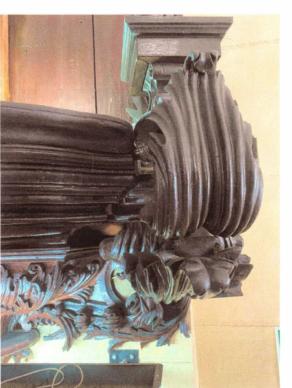
Imagen 03: Pérdida de pequeñas secciones de madera en la ménsula. Fuente propia

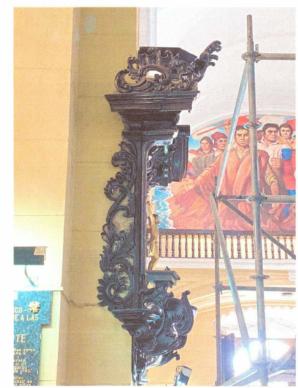
Imagen 04: Pérdida de pequeñas secciones de madera , se observa en los laterales. Fuente propia.

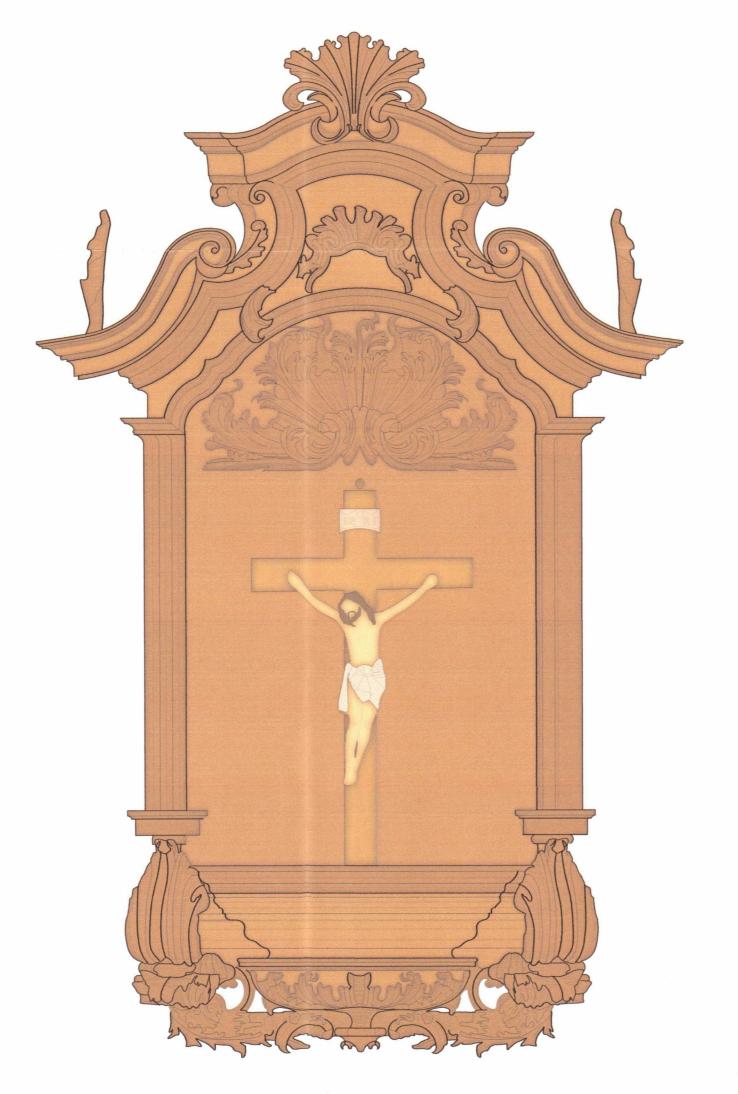
ELEVACION- INSPIRATORIO

\* El color debe ser matizado según la cala pictórica realizada

PROPUESTA DE COLOR ESC:1/10
