**UNIVERSIDAD NACIONAL FEDERICO VILLARREAL
ESCUELA UNIVERSITARIA DE POSGRADO**

TESIS

**EVALUACIÓN DE LA SUPERFICIE DE RODADURA DE LAS
VÍAS QUE CONFORMAN EL DAMERO DE PIZARRO,
MEDIANTE EL ÍNDICE DE CONDICIÓN DE PAVIMENTOS**

**PRESENTADO POR:
ÁVILA LLACSAHUANGA LUÍS ALBERTO**

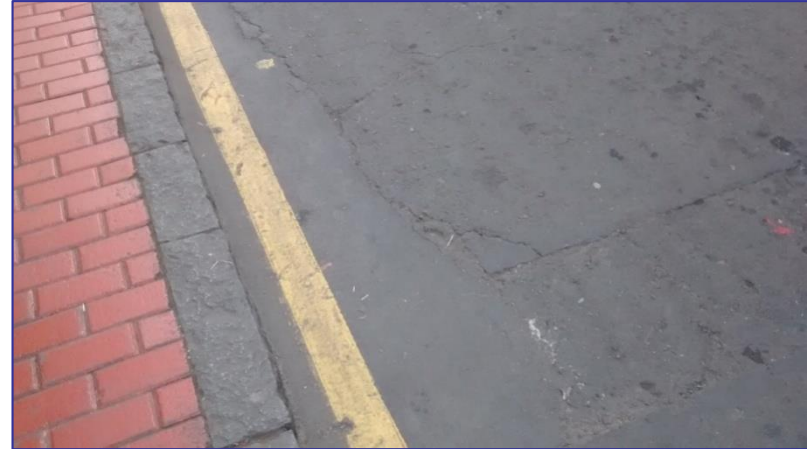
Cortes transversales y longitudinales superpuestos
